Robert Stańko, Lesław Wołejko

## EFEKTY AKTYWNEJ OCHRONY TORFOWISK ALKALICZNYCH W WYBRANYCH REZERWATACH POLSKI PÓŁNOCNO-ZACHODNIEJ

**Effects of active management of alkaline fens in selected  
nature reserves of northwestern Poland**

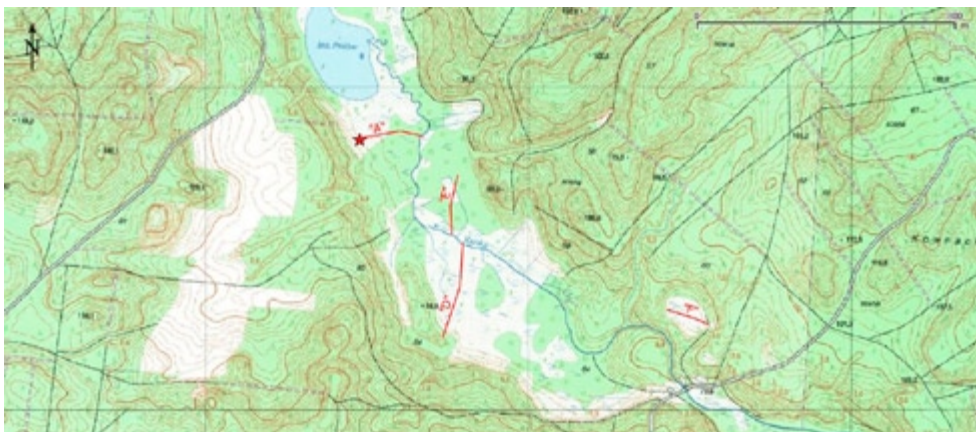
Ryc. 2. Lokalizacja transektów badawczych (czerwone linie) oraz położenie rejestratora poziomu wody (czerwona gwiazdka) w rezerwacie „Dolina Ilanki”.

Fig. 2. Location of investigated transects (red lines) and water-level measuring device (red star) in the nature reserve „Dolina Ilanki”.

Wzrost poziomu wody odnotowany w obrębie transektu „B” nie wynika z podejmowanych działań ochronnych, lecz jest rezultatem oddziaływania tamy bobrowej na rzece Pliszka. Wzrost poziomu wody w obrębie transektu „C” i „J” jest pochodną

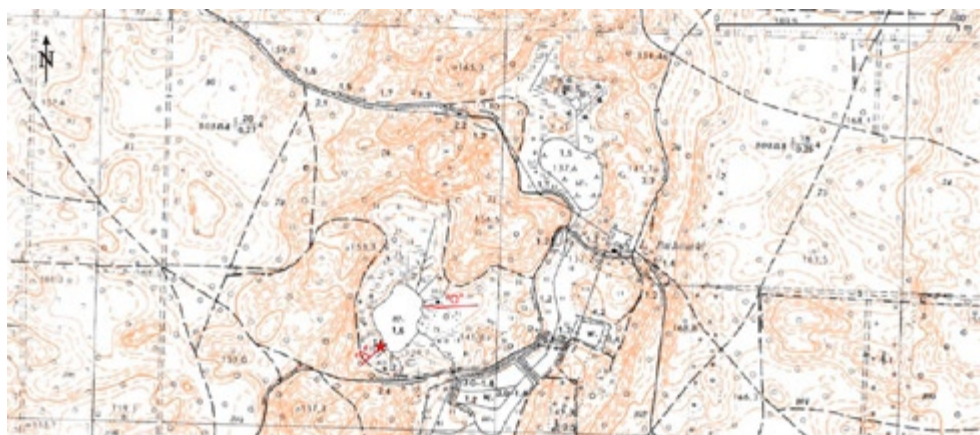
Ryc. 7. Lokalizacja transektów badawczych (czerwone linie) oraz położenie rejestratora poziomu wody (czerwona gwiazdka) w rezerwacie „Dolina Kulawy”.

Fig. 7. Location of investigated transects (red lines) and water-level measuring device (red star) in the nature reserve „Dolina Kulawy”.

Obszar badanych torfowisk był eksten-sywnie użytkowany prawdopodobnie do końca lat 80. XX wieku, a w późniejszych latach sporadycznie wykaszany. Badania prowadzono na przestrzeni lat 2003-2015. W obrębie transektu badawczego w ramach działań ochronnych prowadzono regularne (coroczne) wykaszanie roślinności wraz z usuwaniem biomasy oraz utrzymywano stale wysoki i stabilny poziom wody w jeziorku za pomocą „przepusto-zastawki” na odpływie.

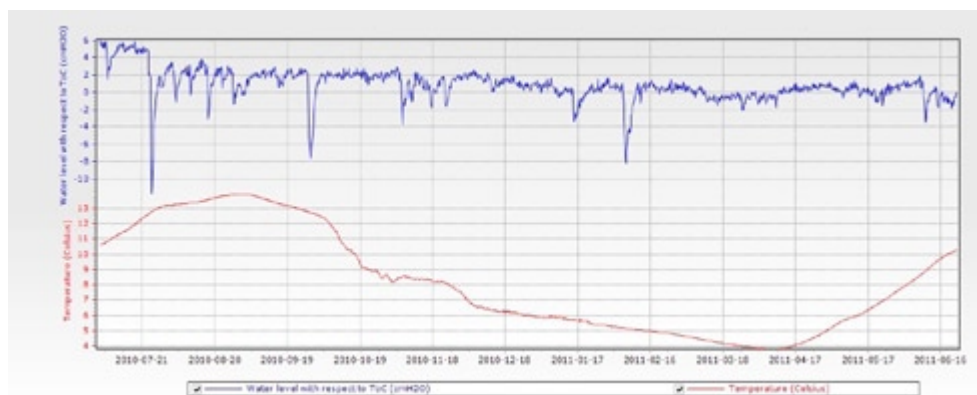
Ryc. 8. Zmienność poziomu i temperatury wody gruntowej w torfowisku „Dolina Kulawy” (dane z automatycznego rejestratora zlokalizowanego na transekcje „A”).

Fig. 8. Changes in the level and temperature of ground water in the „Dolina Kulawy” mire (data from automatic diver located at transect “A”).

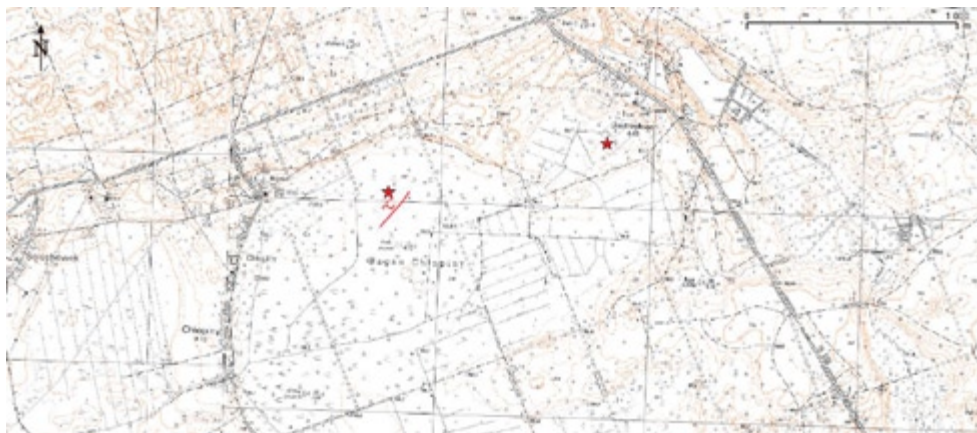
Ryc. 9. Lokalizacja transektu badawczego (czerwona linia) oraz położenie rejestratorów poziomu wody (czerwone gwiazdki) w rezerwacie „Bagno Chłopyny”.

Fig. 9. Location of investigated transect (red line) and water-level measuring devices (red stars) in the nature reserve „Bagno Chłopyny”.

Przeprowadzone działania ochronne skoncentrowane były na usuwaniu nalożonych drzew z powierzchni torfowiska oraz hamowaniu nadmiernego odpływu wody odprowadzanej przez rowy melioracyjne. Budowa przetamowań przyczyniła się do znacznego wzrostu poziomu wody w obrębie całego rezerwatu w latach 2005-2007. Na skutek dewastacji wybudowanej infrastruk-

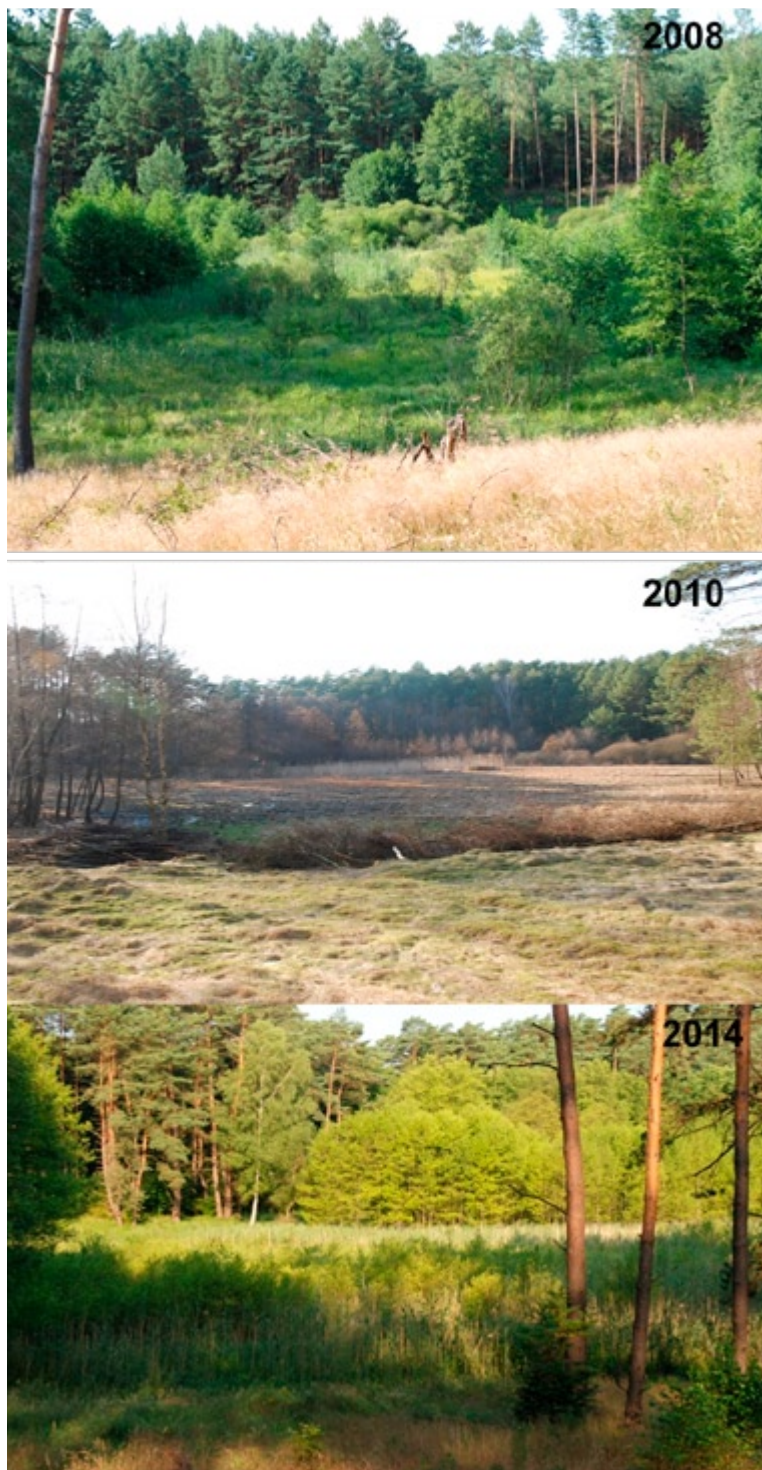
Fot. 2.  
Widok na transekt  
„F” w rezerwacie  
„Dolina Ilanki”  
(fot. Robert  
Stańko).  
Photo 2.  
View of transect  
„F” in the nature  
reserve „Dolina  
Ilanki” (photo by  
Robert Stańko).

Transekt „F” (ryc. 13). W okresie prowadzonych obserwacji odnotowano znaczący wzrost poziomu wody prowadzący do niemal całkowitego zalania torfowiska. Powierzchniowa warstwa torfu ma średni i silny stopień rozkładu. Powierzchnia torfowiska jest dość stabilna o ograniczonych możliwościach przemierzania pionowego wraz z wahaniami poziomu wody. W obrębie całego torfowiska prowadzono zabiegi ochronne polegające na dwukrotnym usunięciu nalotów drzew i wykaszaniu wraz z usuwaniem biomasy. W okresie 20 lat nastąpił tu całkowity zanik roślinności łąkowej i mechowiskowej na rzecz szuwarów (ryc. 13, fot. 2).

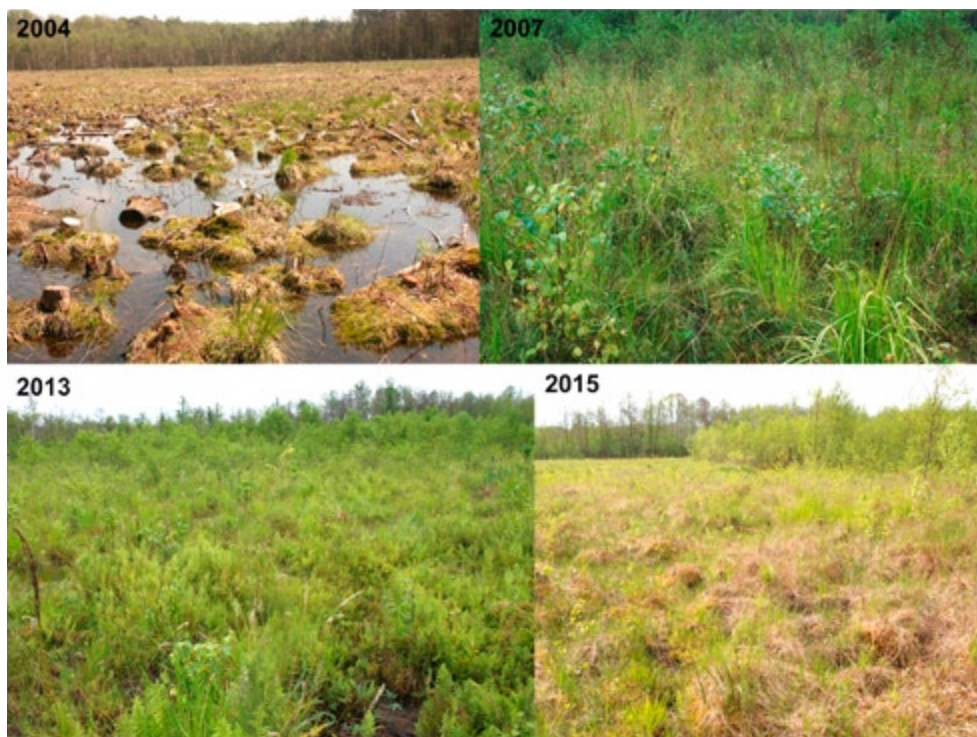
Fot. 3. Widok na transekt „B” w rezerwacie „Bagno Chłopiny” (fot. Robert Stańko).

Photo 3. View of transect „B” in the nature reserve „Bagno Chłopiny” (photo by Robert Stańko).
